**ΤΕΧΝΙΚΗ ΕΚΘΕΣΗ ΣΩΣΤΙΚΩΝ ΕΠΕΜΒΑΣΕΩΝ ΣΥΝΤΗΡΗΣΗΣ ΤΩΝ
ΤΟΙΧΟΓΡΑΦΙΩΝ ΤΟΥ ΠΡΩΗΝ ΜΟΥΣΟΥΛΜΑΝΙΚΟΥ ΤΕΜΕΝΟΥΣ «ΑΡΑΠ ΤΖΑΜΙ»
ΠΛΑΤΕΙΑ ΔΙΚΑΣΤΗΡΙΩΝ ΔΡΑΜΑΣ**

**ΕΡΓΟ: «Αποκατάσταση και Επανάχρηση Τεμένους πλατείας δικαστηρίων
Δράμας».**

ΑΘΗΝΑ, ΑΠΡΙΛΙΟΣ 2017

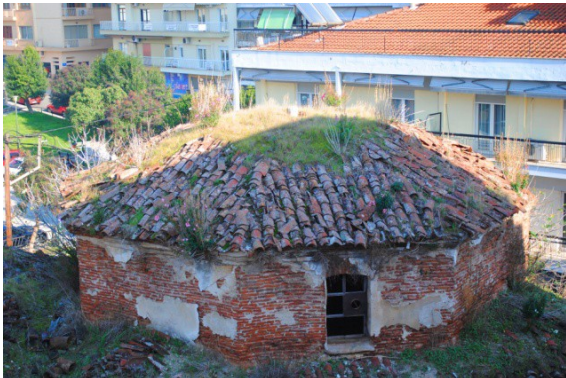
Φωτ. 1:Εξωτερικά ο τρούλος

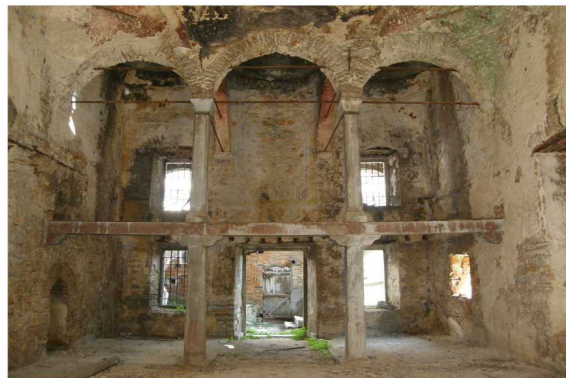
Φωτ. 2:Η είσοδος και ο χώρος του υπερώου

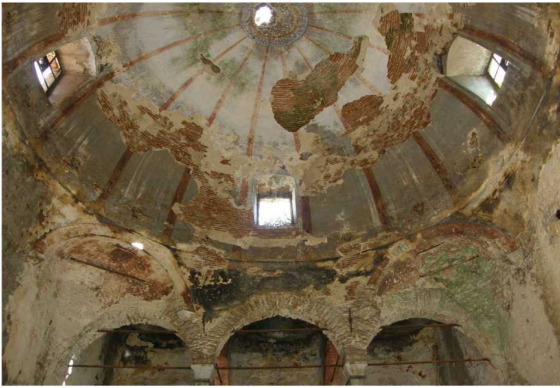
Φωτ. 3:Εσωτερικά ο τρούλος

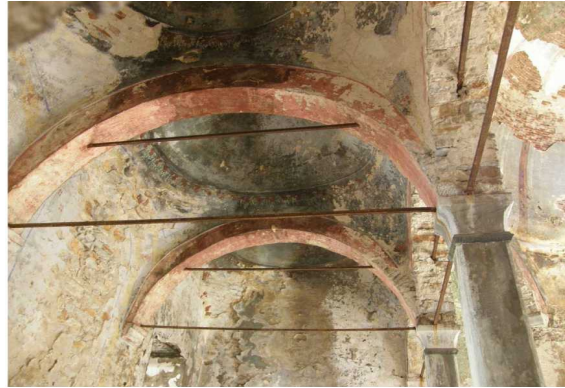
Φωτ. 4:Οι θολίσκοι του υπερώου

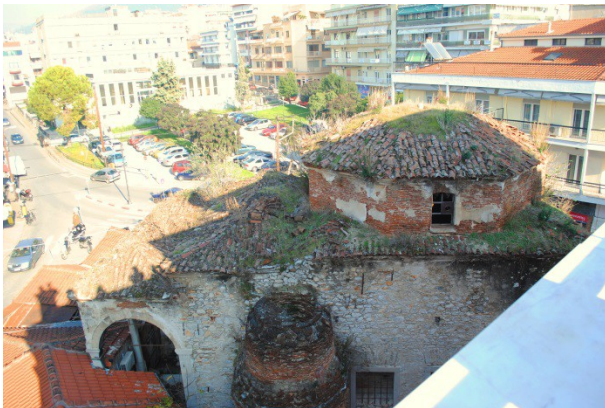
Φωτ. 5: Άποψη της στέγης

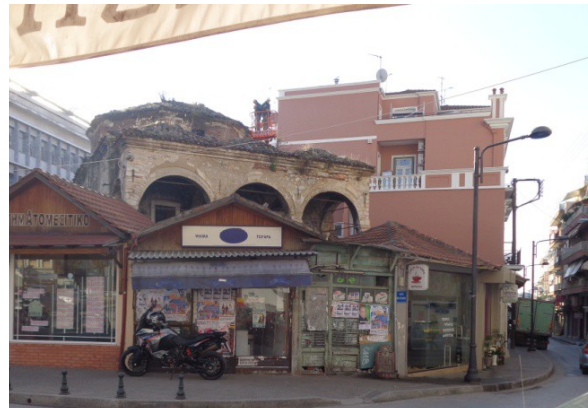
Φωτ. 6: Τα

καταστήμα
τα στην
πρόσοψη

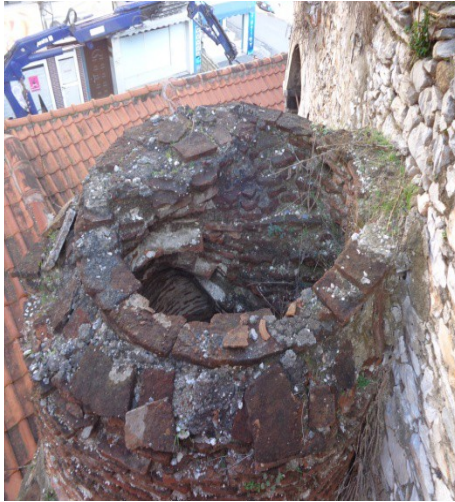
Φωτ. 7: Ο μιναρές

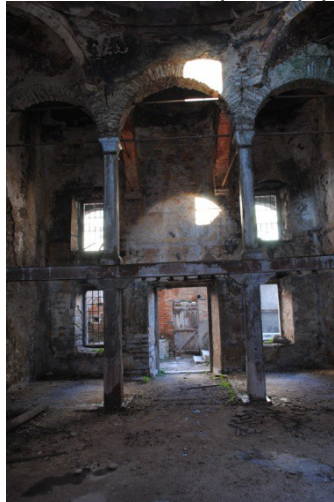
Φωτ. 8: Η
πεσσοστοιχία

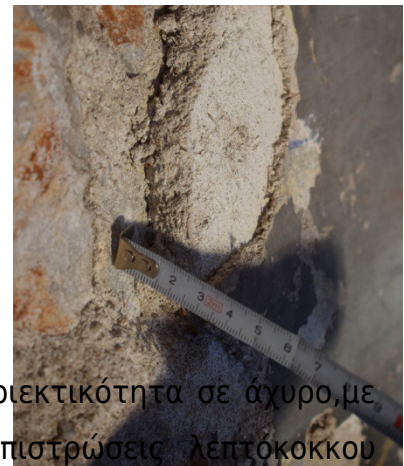
ιδιαίτερα λεπτόκοκκο, έχει πάχος περίπου 1-2χιλ.,πάνω στο οποίο έχει αποδοθεί ο ζωγραφικός διάκοσμος. Φωτ. 10: Υπόστρωμα

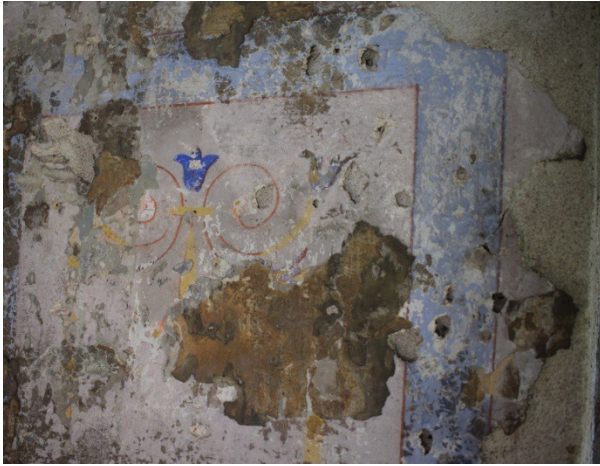
Φωτ. 11: Λεπτομέρεια από τον αρχικό διάκοσμο

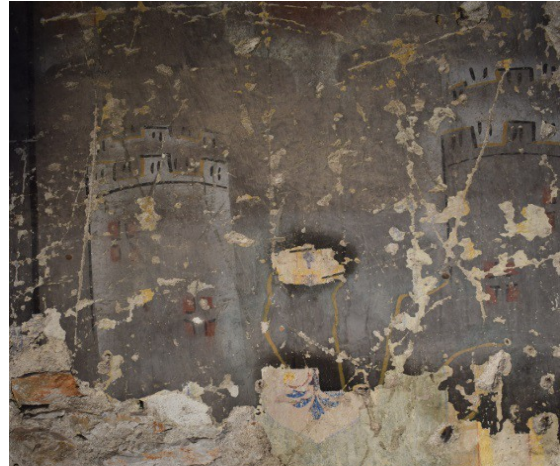
Φωτ. 12: Λεπτομέρεια από τον νεώτερο διάκοσμο

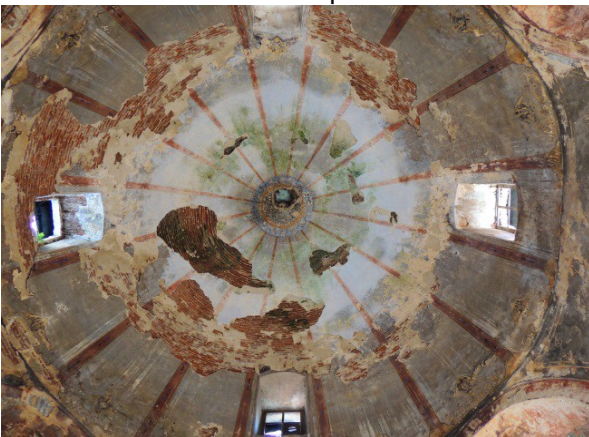
Φωτ. 13: Ο κεντρικός τρούλος

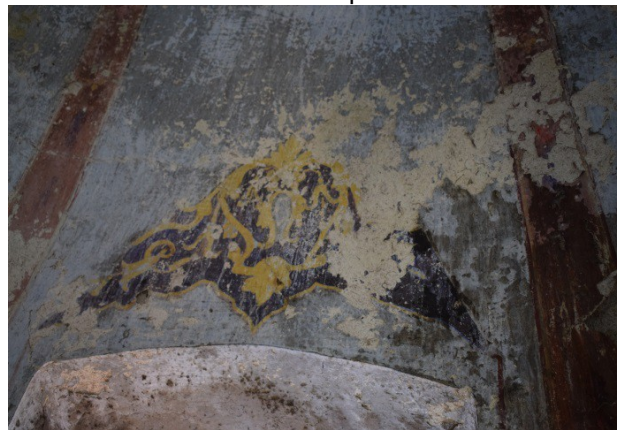
Φωτ. 14: Λεπτομέρεια από διακόσμηση στον τρούλο

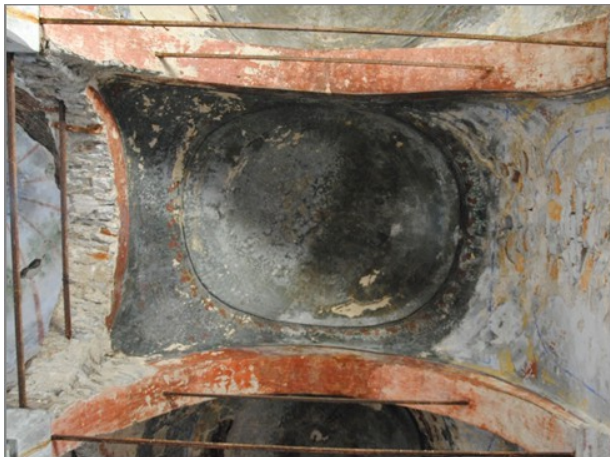
Φωτ. 15: Τρουλίσκος στο υπερώο

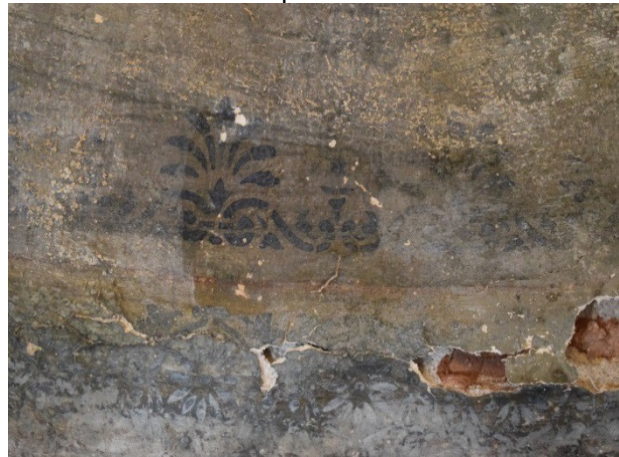
Φωτ. 16: Λεπτομέρεια από διακόσμηση στο υπερώο

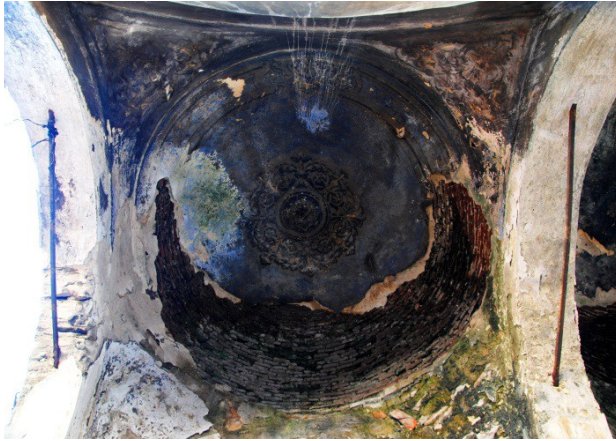
Φωτ. 17: Τρουλίσκος στο προστώ

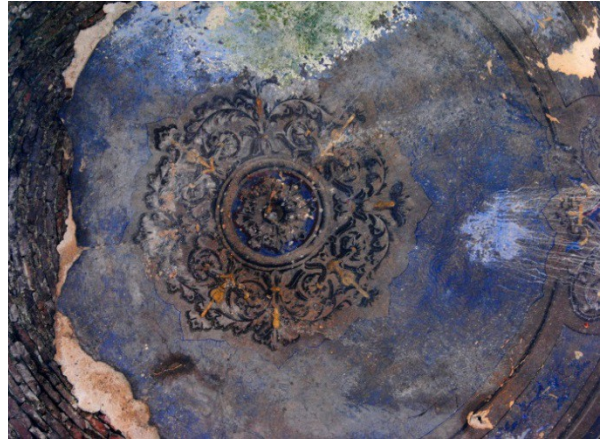
Φωτ. 18: Λεπτομέρεια, κεντρική ροζέτα τρουλίσκου
